船体の塗装

塗装と防食

船体の損傷

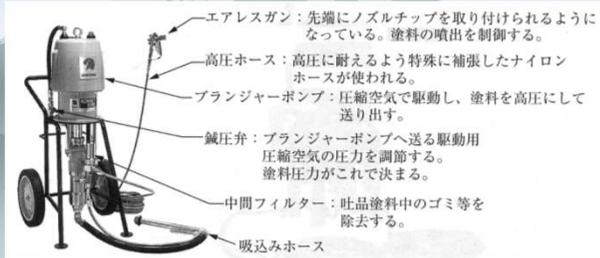
塗装には古来ハケが用いられてきたが、ローラーが使われるようになり、更に進んで大規模な塗装にはスプレー塗装装置が使用されるようになった。船舶用塗料には粘度の高いものが多いので、霧吹きで液体をスプレー化するエアスプレー装置は適用できず、造船所で使用されるのは主として下図に示すエアレススプレー装置(塗料そのものを高圧でノズルから噴出させスプレー化する)であり、補完的にハケやローラーが使われている。

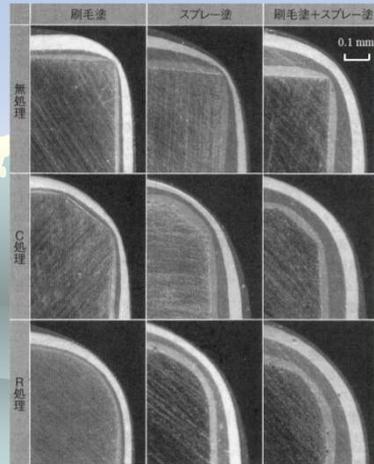
IMO 塗装性能基準 シャープエッジ

切断された鋼板の端部が整形されないままシャープエッジを持っていると、角の所で塗膜が薄くなるので劣化して腐食し易いとして、IMO基準では「最低でも半径2mmのRを持つように整形しなければならない」と規定された。

右図は、上段から下段にかけて無整形、角を45度削った場合、丸く削った場合の塗膜厚さを調べた結果を示しているが、半径2mmより小さくて良いようにも思える。

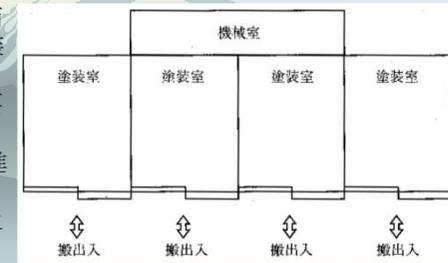
IMO 塗装性能基準 ブロック塗装工場

IMO基準により塗装管理の厳格化が要求され、特定部位に限定されるとは言え、(1) ショッププライマー不健全部に対するショットブラストによる二次表面処理と、(2) 防食塗装の乾燥最低膜厚320μmの確保が必要になったため、専用塗装工場の整備が進んだ。専用塗装工場の平面図の例を右に示す。

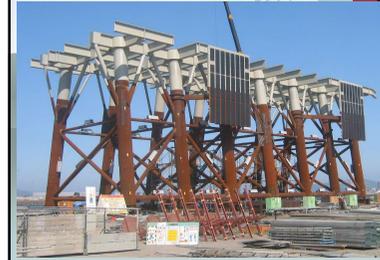
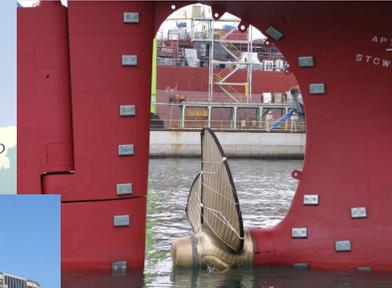
アノード(アルミニウム)

電気防食

鋼よりイオン化傾向の高い金属アノードを設置して、鋼より先に酸化させ溶け出させる。

アノードの定期交換だけで制御を必要としないので、手軽であり広く使われている。

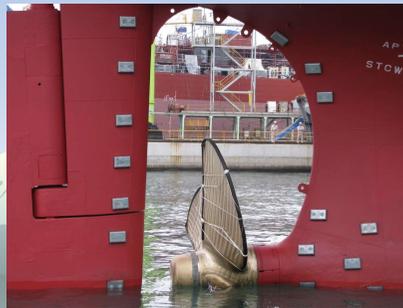
船尾船体の防食

船尾にはプロペラが着くが、プロペラは銅(Cu)合金で出来ていて鋼(Fe)よりもイオン化傾向が低いので、Cu-Feの局部電池ができると鋼(Fe)のイオン化が促進されて、腐食・衰耗してしまう。それを防ぐため、プロペラを囲うように鋼(Fe)よりイオン化傾向の高い亜鉛やアルミニウムの防食アノードを着けて局部電池を作り、防食アノードを先に衰耗させて鋼(Fe)の衰耗を防止する。

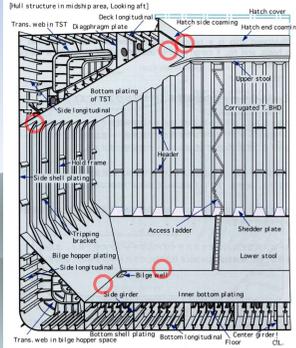
バルクキャリア

き裂の生じやすい箇所

応力集中部 (不連続構造部)
斜め部材が交差する箇所、開口部近傍

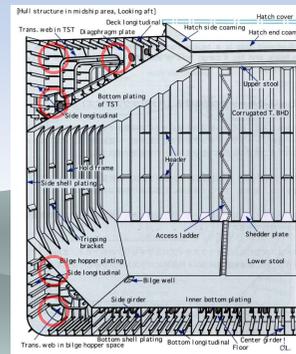
バルクキャリア

座屈の発生しやすい箇所

横部材の開口周辺, 三角形に近い部材形状

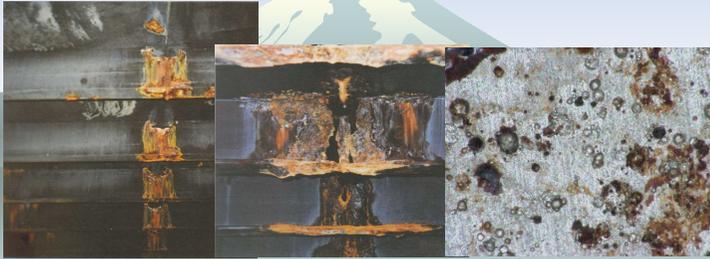
バラストタンク内の腐食

孔食(半球状の局部腐食)

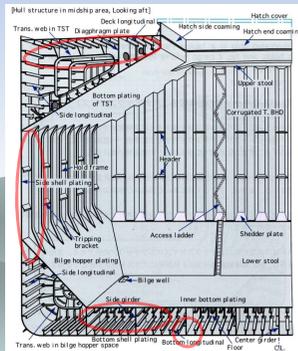
バルクキャリア

腐食の発生しやすい箇所

バラストタンク内の上部
温度が高くなる箇所(燃料タンクの近傍など)
